RCN Bulletin:

A Newsletter of the DAN Recompression Chamber Network

BIENVENIDO A LA 4TA EDICION DEL BOLETÍN DAN RCN

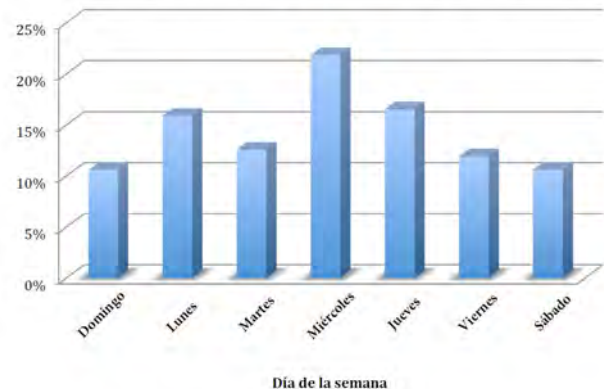
Tratamiento hiperbárico inicial

En el 22% de los casos, el primer tratamiento en la cámara se produjo un miércoles, con el jueves en segundo lugar con el 17%. Sorprendentemente, el viernes es un cuarto distante con solo el 12% de los casos.

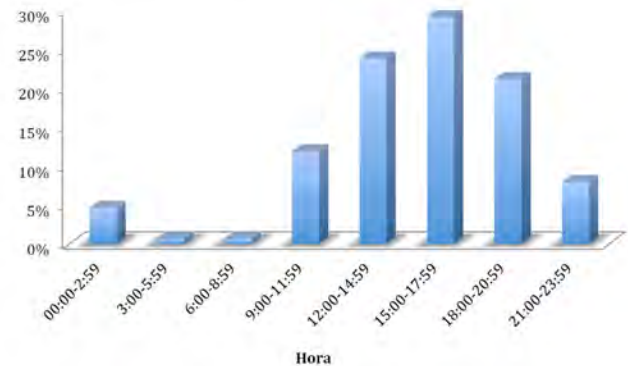
Hora de tratamiento hiperbárico inicial

La cámara para un paciente ocurrió entre las 3 pm y las 6 pm, siendo el segundo momento más popular para comenzar un primer tratamiento de 12 pm a 3 pm. El 79% de los tratamientos por primera vez ocurren en un día laborable, mientras que el 65% de todos los pacientes comenzaron su primer tratamiento hiperbárico durante las 8 am a 6 pm.
